# EconoCodo 90°

## Ficha Técnica

### Características Generales del EconoCodo 90°

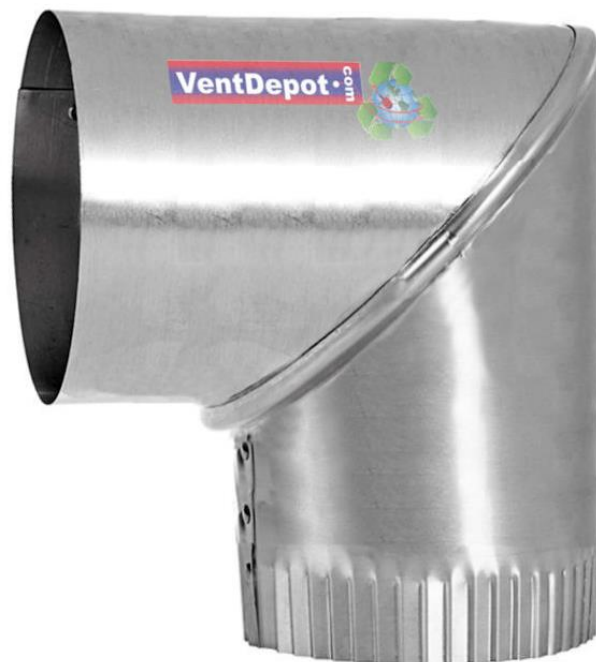
Nuestros EconoCodo 90° VentDepot, han sido estructurados en lámina galvanizada, para ajustarse al uso más conveniente.

El EconoCodo 90° es un codo tipo escuadra, lo que permite que sea empleado en múltiples instalaciones.

Un extremo es liso, y el otro es rugoso, para uso industrial y mejor transportación de los fluidos.

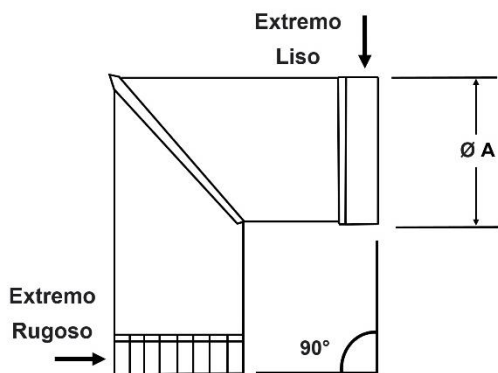
### Dimensiones

| Clave | Ø A | | Dirección Grados | Material | Calibre | Peso y Dimensiones con empaque de plástico | | | |
| | pulg | mm | | | | kg | cm Base | cm Altura | cm Fondo |
