MagPro

Ficha Técnica

Características Generales de la Turbina de Bujes Laterales, MagPro.

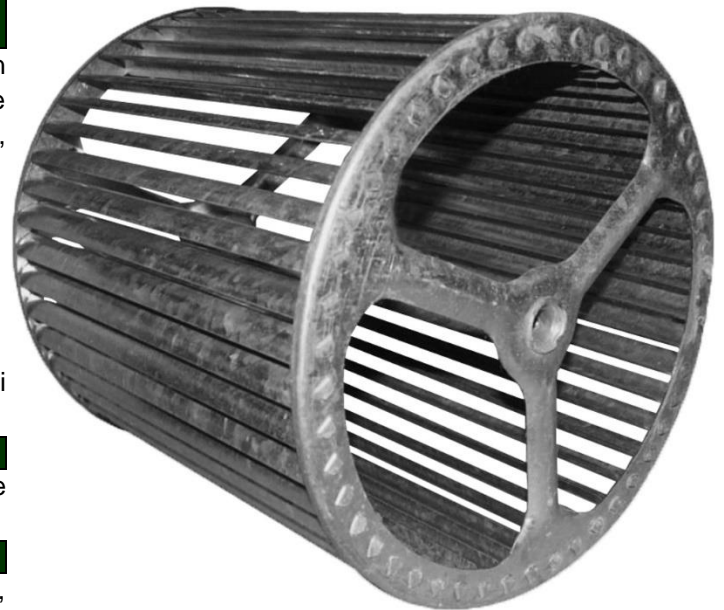
La MagPro es una turbina de bujes laterales. Fabricada en Lámina Galvaniza, asegurando su ligereza y rotación eficiente con bujes de flecha de hierro, mejorando su resistencia, Balanceada y Nivelada, lista para su instalación.

La turbina está fabricada en lámina galvanizada.

Las imágenes son ilustrativas, no incluye soportes, carcasa ni motor, únicamente la turbina.

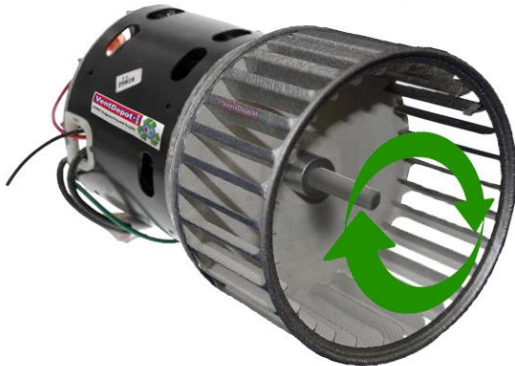
CWSE

Clockwise Shaft End

Vista de la parte frontal o flecha del motor sentido a favor de las manecillas de reloj.

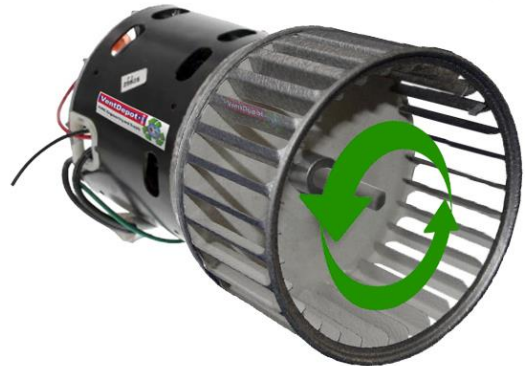
CCWSE

Counter Clockwise Shaft End

Vista de la parte frontal o flecha del motor sentido en contra de las manecillas de reloj.

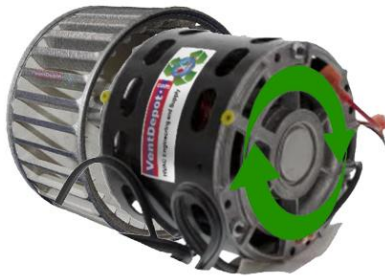
CWLE

Clockwise Lead End

Vista del motor desde la parte posterior sentido a favor de las manecillas de reloj.

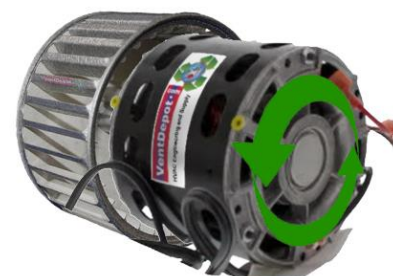
CCWLE

Counter Clockwise Lead End

Vista del motor desde la parte posterior sentido en contra de las manecillas de reloj.

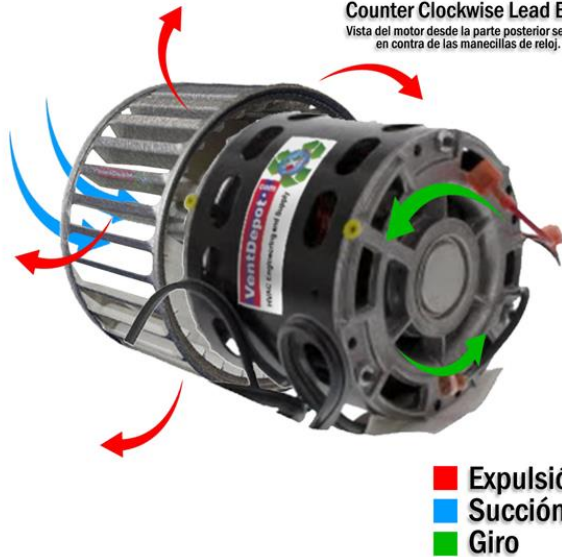
CCWLE

Counter Clockwise Lead End
 Vista del motor desde la parte posterior sentido en contra de las manecillas de reloj.

- Expulsión
- Succión
- Giro

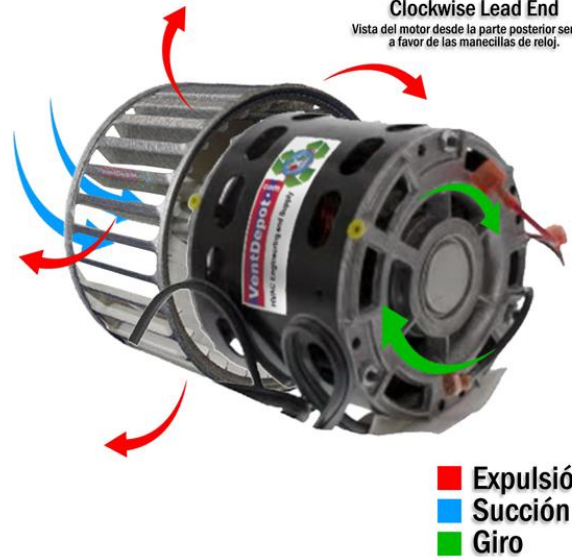
CWLE

Clockwise Lead End
 Vista del motor desde la parte posterior sentido a favor de las manecillas de reloj.

- Expulsión
- Succión
- Giro
