**Características Generales de la Abrazadera de Vidrio, FixUp.**

**Características Técnicas Específicas de la Abrazadera de Vidrio, FixUp.**

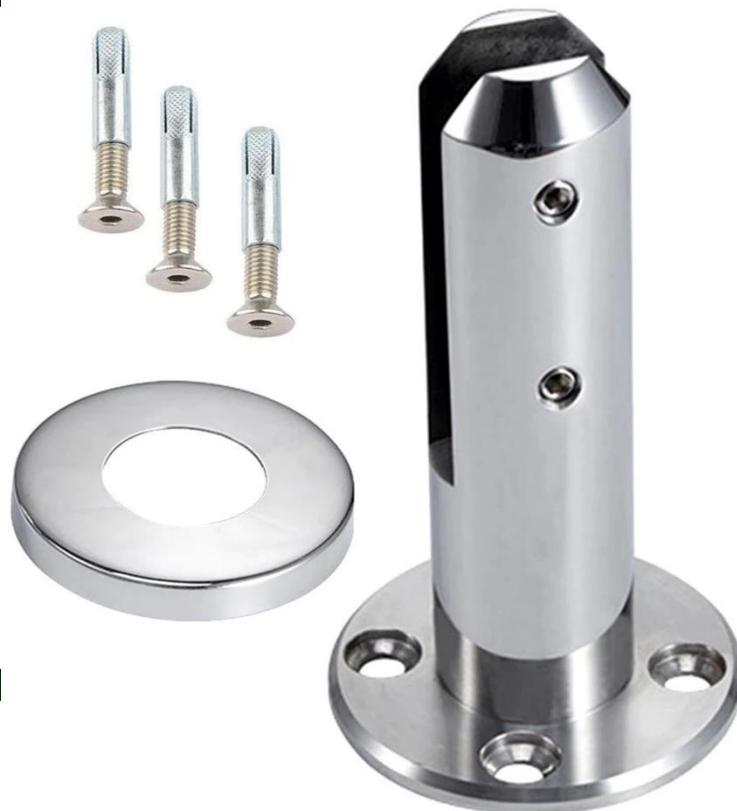
El FixUp, es un producto con un diseño para una fácil instalación, no es necesario perforar agujeros en el vidrio, simplemente monte la espiga y listo.

El vidrio se coloca en su lugar con el nuevo sistema de fricción, donde está agarrado por la manga de goma de la espiga.

El escenario de uso no se limita a la piscina. Se requiere que el espesor del objeto sujeto sea inferior a 18mm.

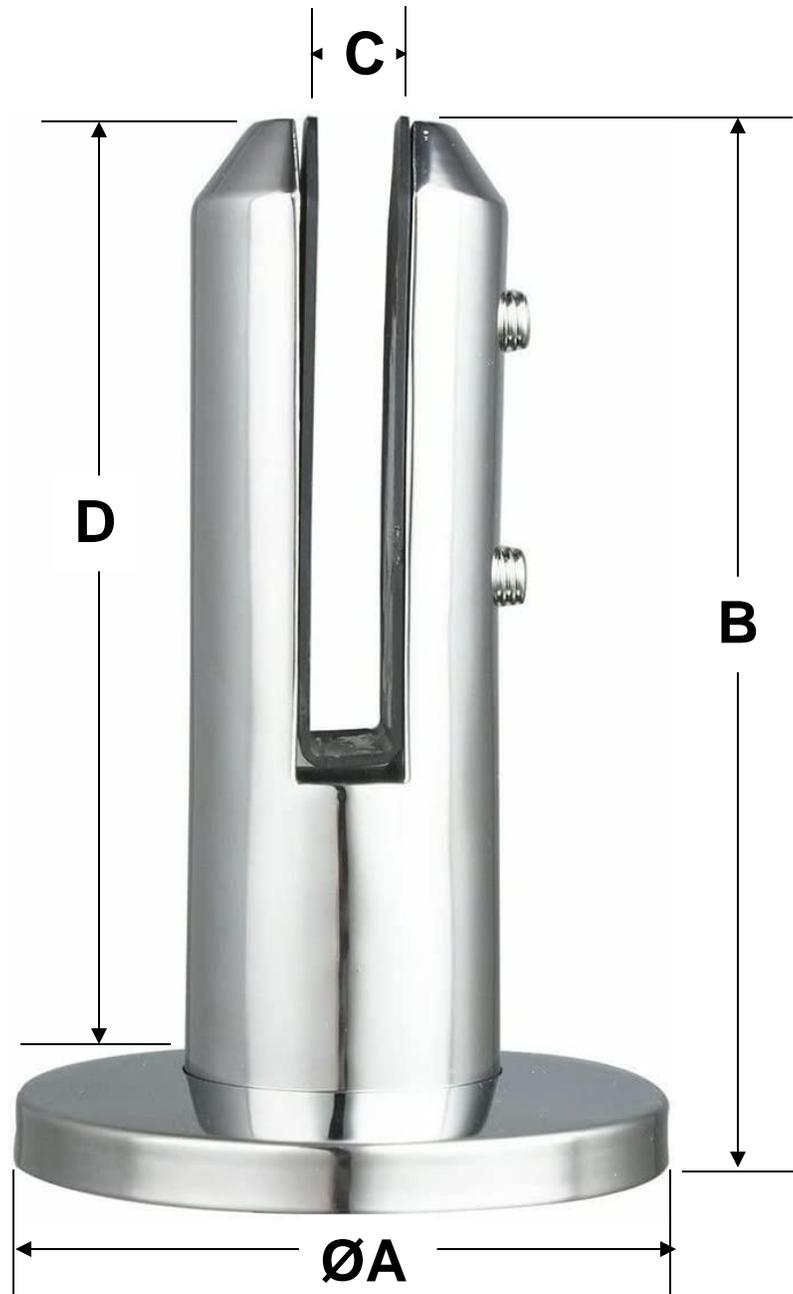
### Dimensiones Específicas de la Abrazadera de Vidrio, FixUp. en mm.

Clave	A	B	C	D
MXXUX-001 a MXXUX-006	100	160	18	150
